<u>Idencom Germany GmbH</u>		Anschrift: Schillerstr. 56-58, 10627 Berlin, Germany	
Reparatur- / Fehlerprotokoll			
Reparaturnummer:	#54/21	Einsendedatum:	30.09.21
Kunde:	██████████	Bearbeitungsdatum:	19.10.21
Kommission/Auftrag:	██████████ Zamówienie ██████████ Reklamacja dotyczy firmy ██████████	Bearbeiter:	Sperling
Produkt:	BioKey Bluetooth Code & Touch für ██████████ mit schwarzer Glasfront	Artikelnummer:	679 805-S
Softwarestand/Herstellungszeitraum			
Außereinheit:	V.3.0	Relaiseinheit:	V.3.0
zurück gesendete Komponenten:	PIN&Touch Außen- und Relaiseinheit, Befestigungsschrauben, Glasfront, Handbuch, Verkabelung		
Reklamationsgrund: (laut Kunden)	Die Tasten reagieren nicht. Reset v ██████████ hat nicht geholfen, (ist nicht möglich).		
Sichtkontrolle:	<u>Außenseite:</u> Kleberreste & Einbauspuren jedoch keine Beschädigungen erkennbar		
	<u>Glasfront:</u> Die Kleberschutzfolie auf der Ziffernfläche ist nicht entfernt, der Schaumstoff-Kleber-Ring ist entfernt / abgelöst.

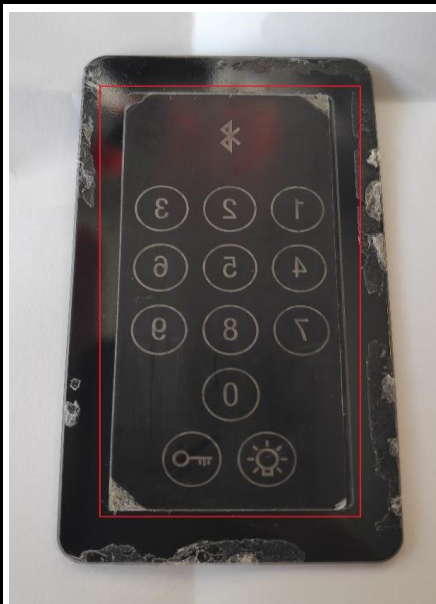
Foto zu Problematik 1:

<u>Relaisbox:</u> Der Winkhausstecker wurde entfernt und die Adern scheinbar direkt angelötet		
Technische Untersuchung:	<p>Es gibt zwei mögliche Ursachen, weshalb das Gerät beim Kunden nicht wie erwartet funktioniert hat:</p> <p>1. Da die Glasfront scheinbar nicht direkt auf das Gehäuse geklebt wurde, wird der Abstand von Glasfront zu Gehäuse so groß gewesen sein, dass die Touch-Sensoren in der Außereinheit einen Fingerdruck nicht registrieren konnten. <i>Die Glasfront muss unbedingt auf der Kunststoff-Gehäusefläche der Außereinheit aufgeklebt werden. Dazu muss die Klebeschutzfolie in der Mitte der Glasfront abgezogen werden und die Front muss vorsichtig mittig auf das Gehäuse aufgeklebt werden.</i></p> <p>2. Der Schlossstecker wurde abgeschnitten und die Aderenden wurden verzinkt. <i>Anscheinend wurde hier die Blackbox direkt an ein Schloss, einen Kabelübergang oder Ähnliches angelötet. Evtl. entstand auch dabei eine Fehlerquelle, sodass hier entweder die Stromversorgung oder auch die Signalleitungen nicht ordnungsgemäß verbunden waren. Bitte beachten Sie auch, dass mit einem BioKey PIN&Touch-Produkt kein E-Öffner betrieben werden kann!!!</i></p> <p><u>Die Firma IDENCOM liefert immer eine Stecker-fertige Einbaulösung. Mit dem Zerschneiden oder Verändern von mitgelieferten Kabeln verfällt jeglicher Garantieanspruch.</u></p>

evtl. durchgeführte Maßnahmen:	Aufarbeitung der Blackbox ██████████ Austausch der Glasfront ██████████ Prüfbericht per Email an ██████████ am 19.10.2021 gesendet. ██████████ aufgearbeitetes Gerät wird per UPS a ██████████ Polska zurück gesendet.
